TERRAZZA PIANO PRIMO - LUCERNARIO
STATO ATTUALE scala 1:100

OGGETTO:
BANDO DI PROMOZIONE DELL'ECO-EFFICIENZA E RIDUZIONE DEI CONSUMI DI
ENERGIA APPROVATO CON D.G.R. N. 314 DEL 06 APRILE 2023 COME MODIFICATO
CON D.G.R. N. 359 DEL 21 APRILE 2023
PROGETTO DEFINITIVO PER INTERVENTI DI EFFICIENTAMENTO ENERGETICO
PALAZZO CARREGA-CATALDI VIA GRIBALDI 4, GENOVA

DESCRIZIONE: PIANO PRIMO - TERRAZZA - LUCERNAIO

TAVOLA:
11

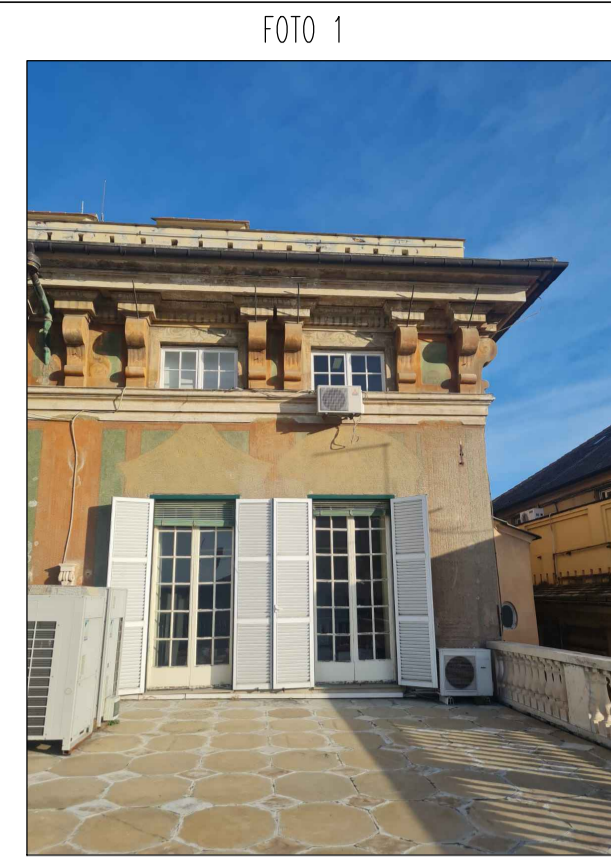
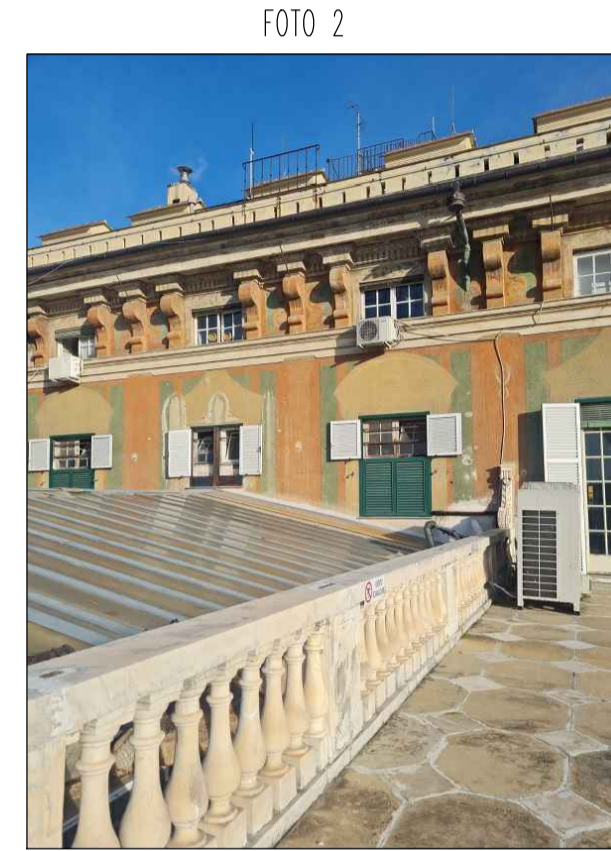
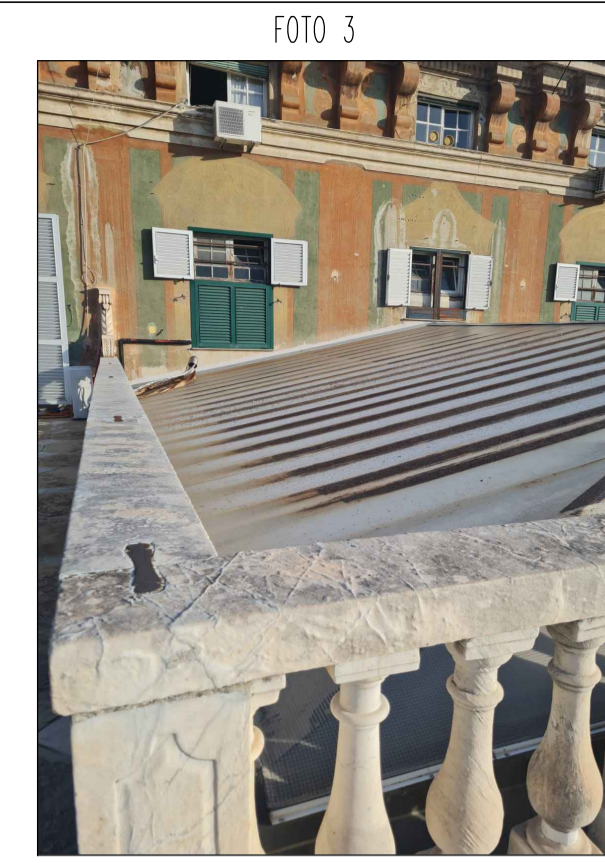
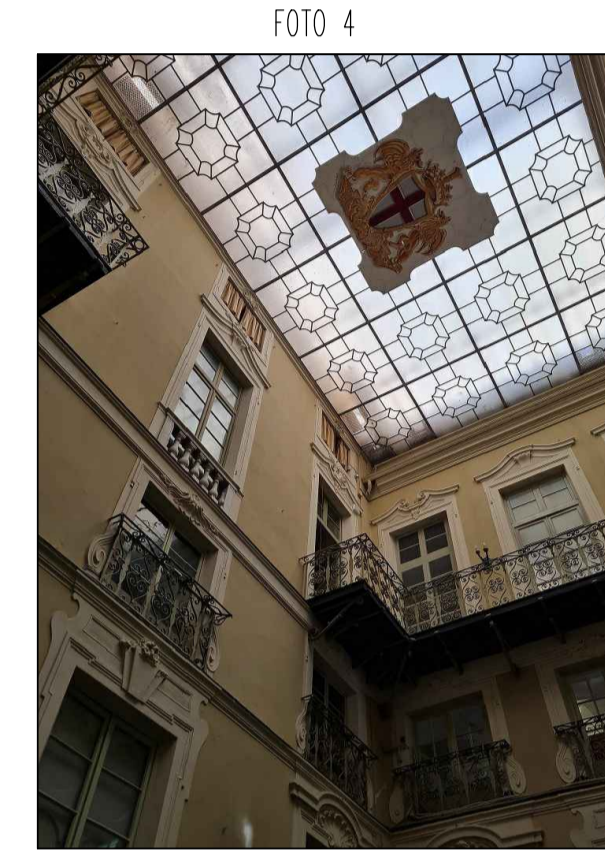
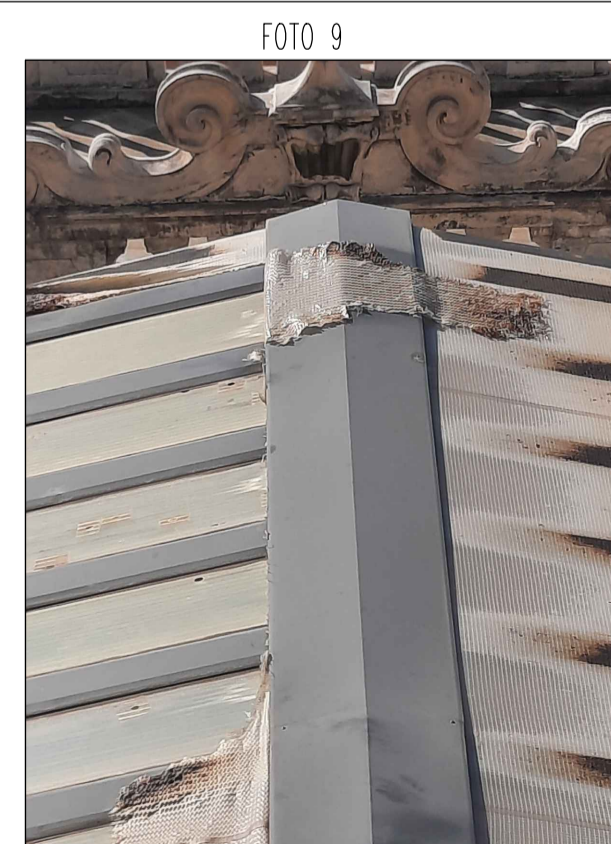
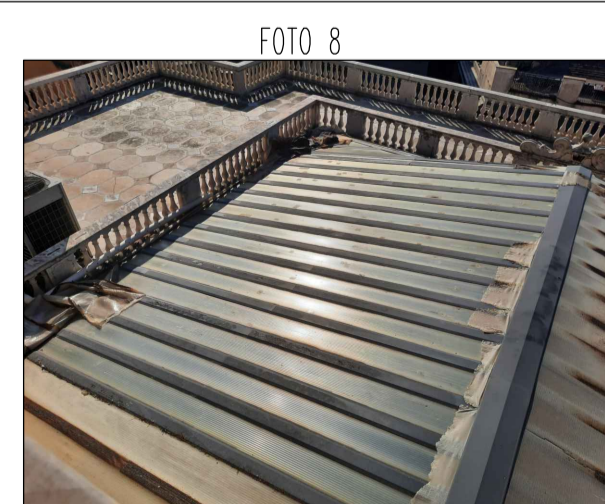
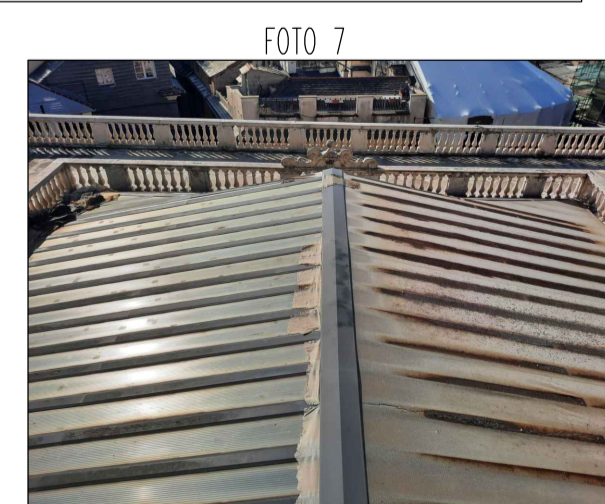
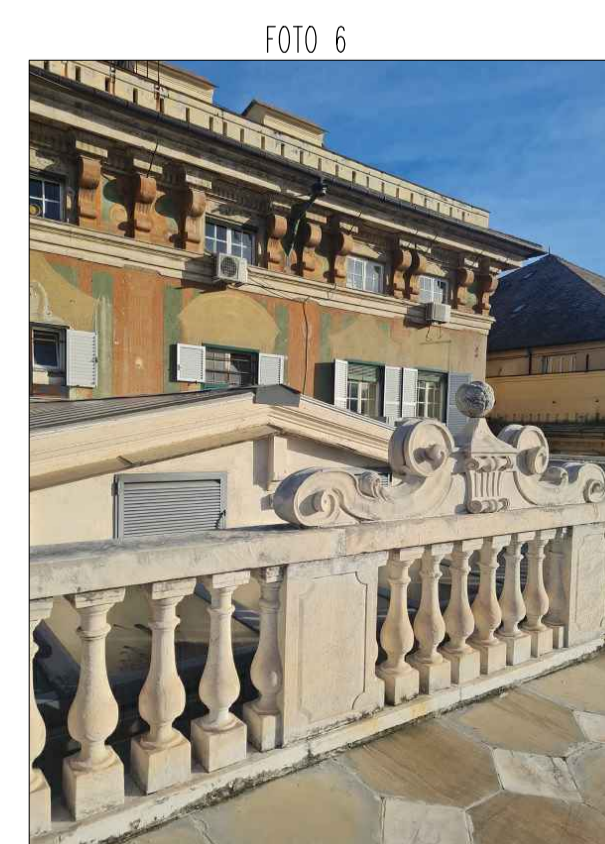
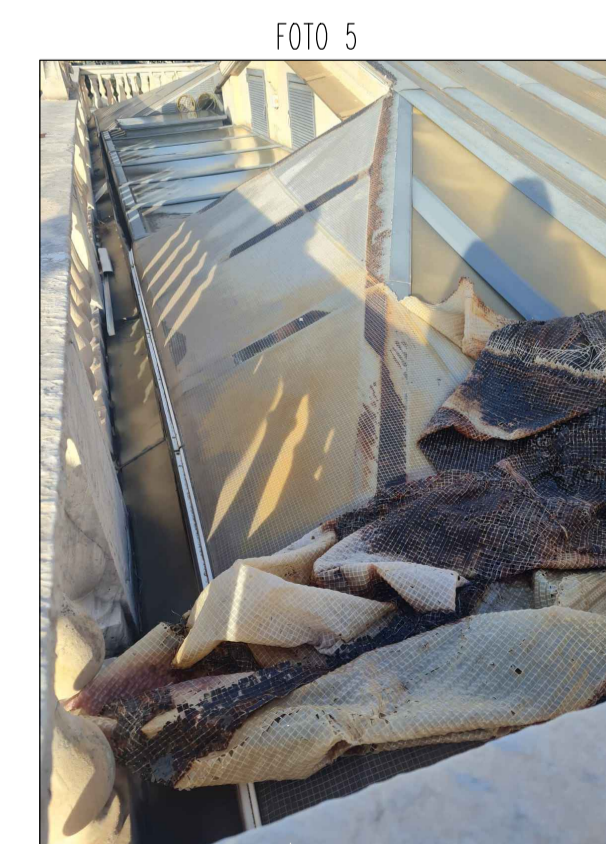
CONSISTENZA DEL LUCERNARIO - TERRAZZA PRIMO PIANO:
LUCERNARIO A DOPPIA FALDA A PROTEZIONE DEL SOTTOSTANTE VELARIO. IL LUCERNARIO E' COSTITUITO DA UN TELAIO METALLICO E TAMPONAMENTI IN LASTRE DI POLICARBONATO ALVEOLARE. SOTTO L'ELEMENTO DI COLMO E' VISIBILE UN TELAIO IN TESSUTO RETATO CHE ADERISCE ALLA FALDA FINO ALLE LINEE DI BORDO. AD OGGI QUESTO ELEMENTO PROTETTIVO RISULTA ESSERE COMPLETAMENTE IN DISTACCO SULLA FALDA EST (foto 5-7-8-9) E FORTEMENTE DETERIORATO SULLA FALDA OVEST

L'intervento consiste nella sostituzione integrale della piccola orditura e del manto di copertura in policarbonato con nuova orditura metallica secondaria e lastre sempre in policarbonato alveolare.

1. smontaggio delle lastre in policarbonato e controllo della carpenteria metallica esistente (tralicci metallici h 40 cm);
2. fornitura e posa in opera della carpenteria metallica secondaria sulla quale verranno fissate le nuove lastre di policarbonato alveolare;

3. trattamento della carpenteria esistente (tralicci) mediante:
 - asportazione di vecchie pitture in fase di distacco e ossidazioni
 - pulitura con impiego di spazzole per l'eliminazione di residui di polvere

- applicazione di una ripresa di zincante per carpenteria metallica eseguita con epossidicobicomponente
 - pitturazione mediante applicazione di smalto ferromicaeo in due mani . L'intervallo di tempo tra le due mani dovrà essere quello indicato dalle schede tecniche anche in relazione alle condizioni climatiche di temperatura e di umidità presenti al momento dell'applicazione.
