TERRAZZA PIANO PRIMO - LUCERNARIO
STATO ATTUALE scala 1:100

OGGETTO:
BANDO DI PROMOZIONE DELL'ECO-EFFICIENZA E RIDUZIONE DEI CONSUMI DI
ENERGIA APPROVATO CON D.G.R. N. 314 DEL 06 APRILE 2023 COME MODIFICATO
CON D.G.R. N. 359 DEL 21 APRILE 2023
PROGETTO DEFINITIVO PER INTERVENTI DI EFFICIENTAMENTO ENERGETICO
PALAZZO CARREGA-CATALDI VIA GRIBALDI 4, GENOVA

DESCRIZIONE: PIANO PRIMO - TERRAZZA - LUCERNAIO

TAVOLA:
11

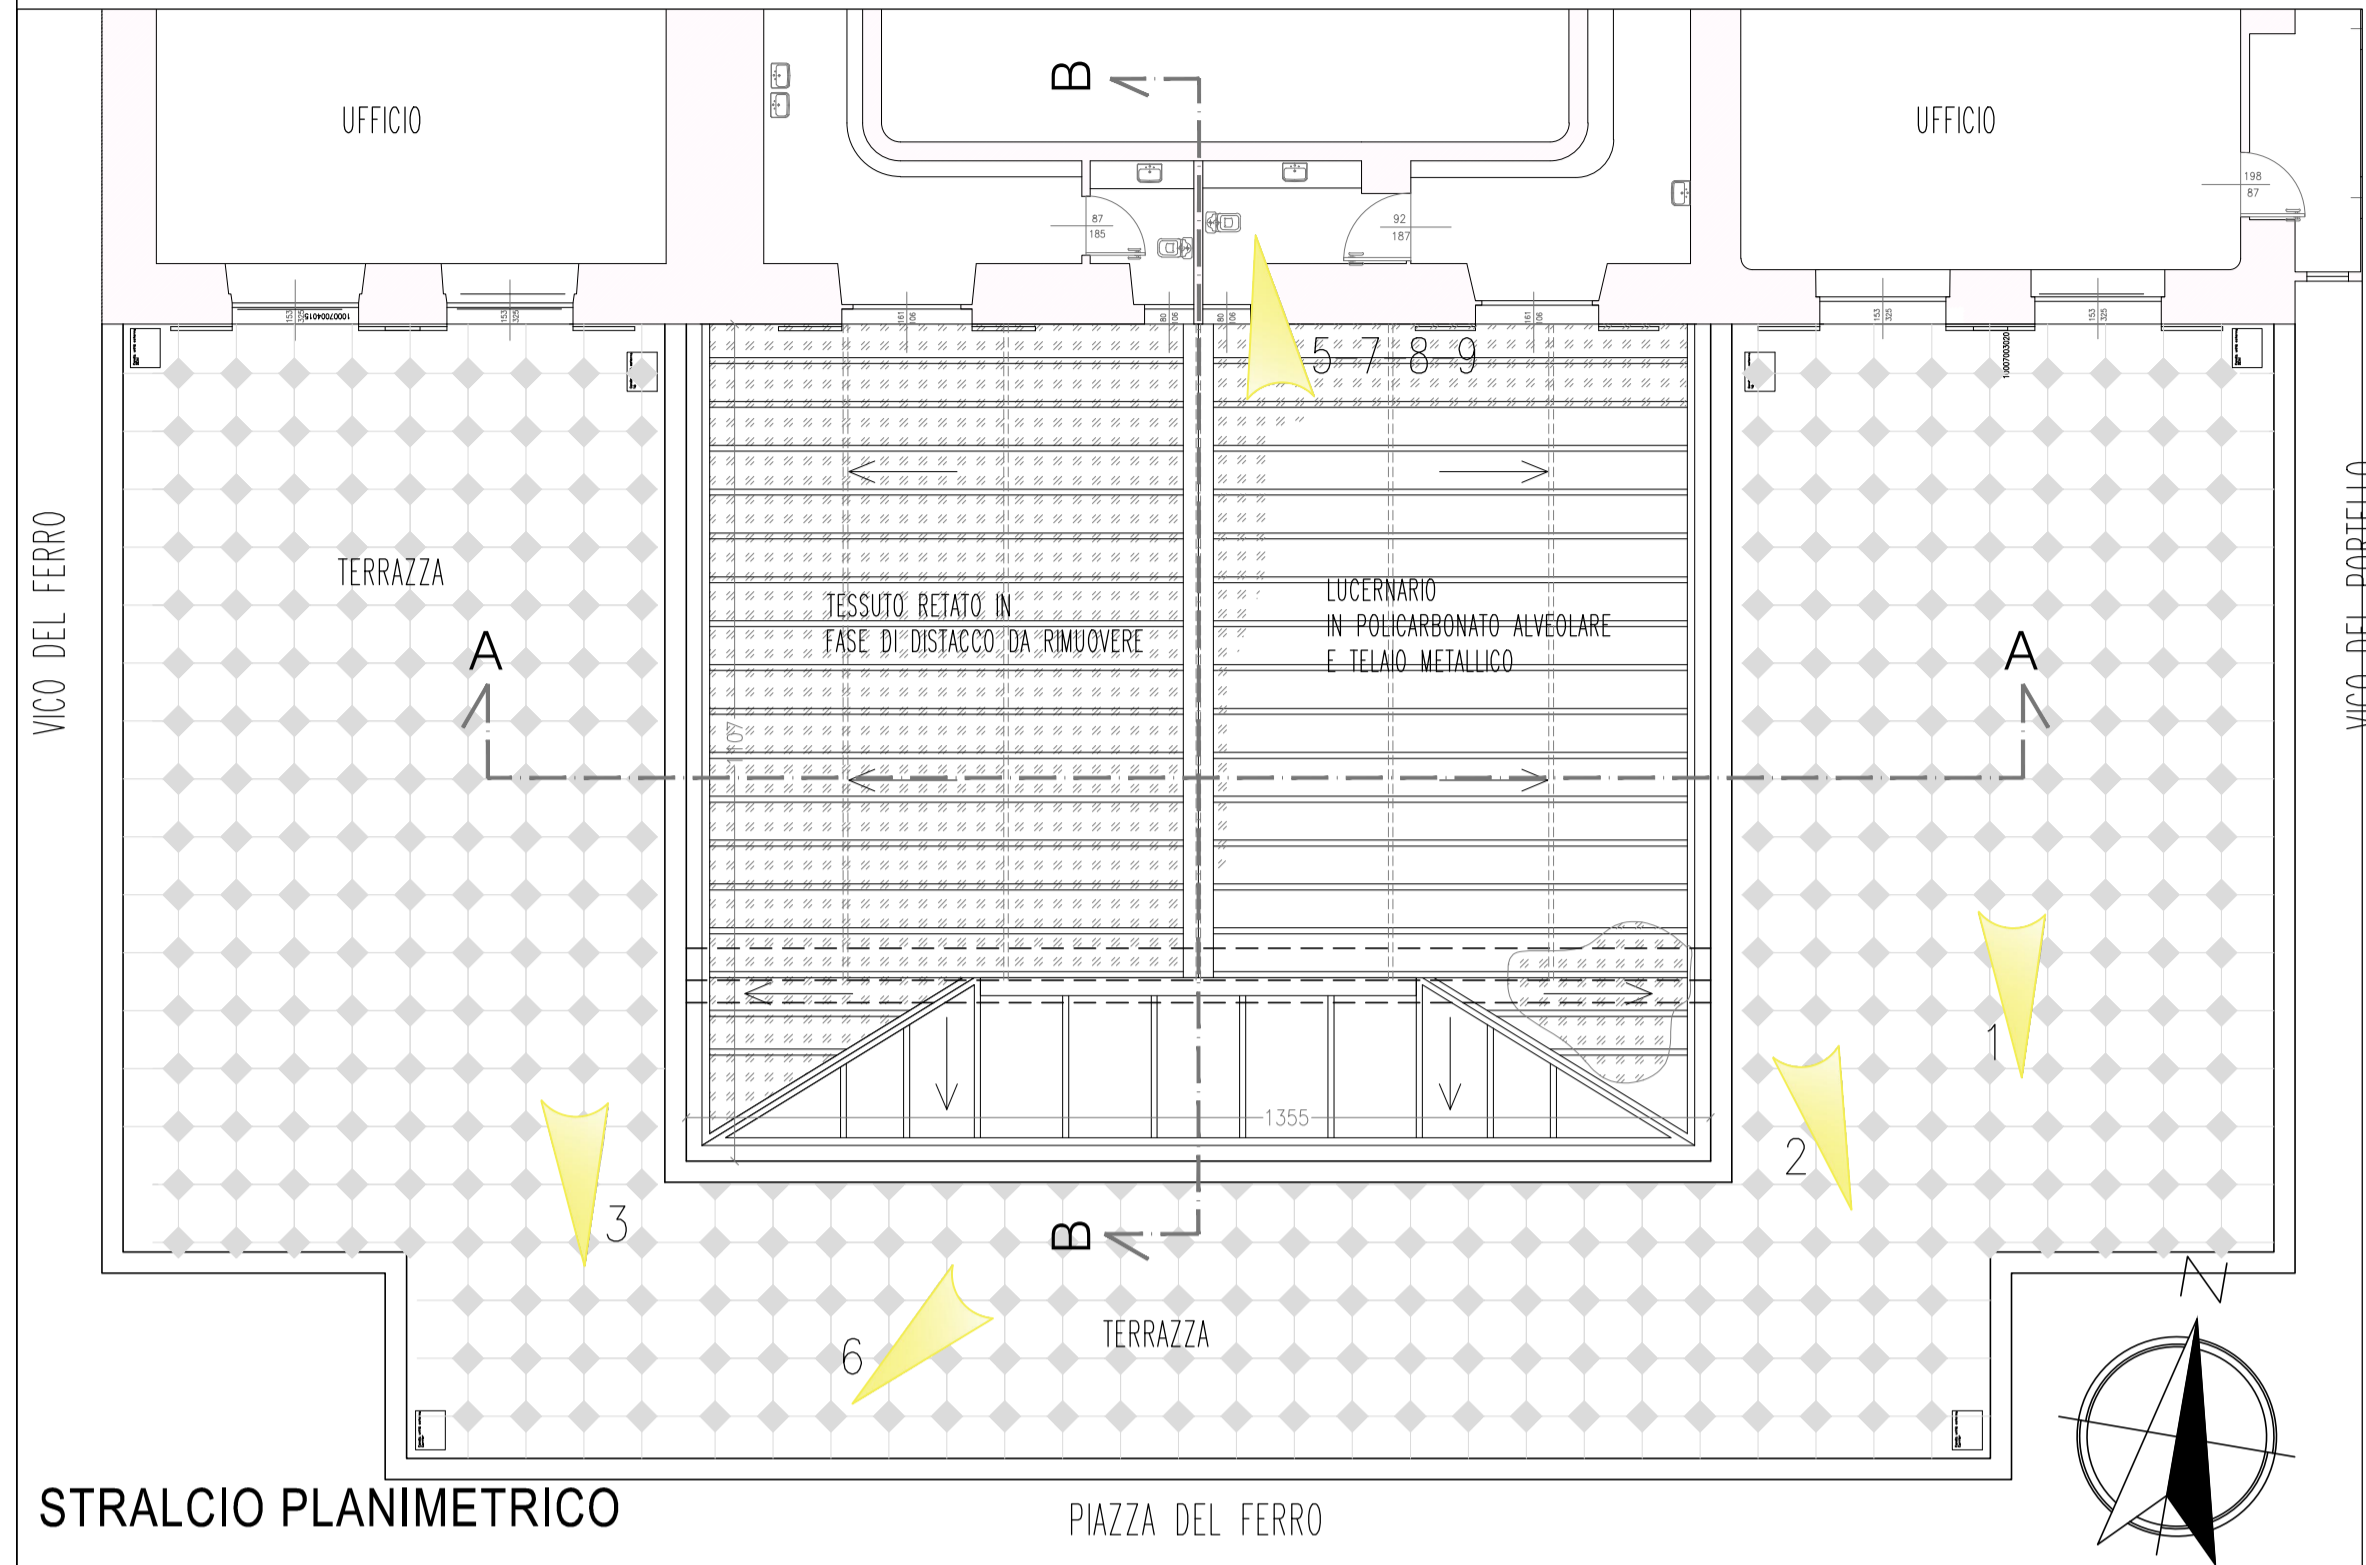
CONSISTENZA DEL LUCERNARIO - TERRAZZA PRIMO PIANO:
LUCERNARIO A DOPPIA FALDA A PROTEZIONE DEL SOTTOSTANTE VELARIO. IL LUCERNARIO E' COSTITUITO DA UN TELAIO METALLICO E TAMPONAMENTI IN LASTRE DI POLICARBONATO ALVEOLARE. SOTTO L'ELEMENTO DI COLMO E' VISIBILE UN TELAIO IN TESSUTO RETATO CHE ADERISCE ALLA FALDA FINO ALLE LINEE DI BORDO. AD OGGI QUESTO ELEMENTO PROTETTIVO RISULTA ESSERE COMPLETAMENTE IN DISTACCO SULLA FALDA EST (foto 5-7-8-9) E FORTEMENTE DETERIORATO SULLA FALDA OVEST

L'intervento consiste nella sostituzione integrale della piccola orditura e del manto di copertura in policarbonato con nuova orditura metallica secondaria e lastre sempre in policarbonato alveolare.

Pertanto il lucernario non verrà alterato nel suo aspetto, ma rinnovato con materiali più performanti, avendo cura di verificare le pendenze/raccordi onde evitare fenomeni infiltrativi verso il cortile interno.

1. smontaggio delle lastre in policarbonato e controllo della carpenteria metallica esistente (tralicci metallici h 40 cm);
2. fornitura e posa in opera della carpenteria metallica secondaria sulla quale verranno fissate le nuove lastre di policarbonato alveolare;

3. trattamento della carpenteria esistente (tralicci) mediante:
 - asportazione di vecchie pitture in fase di distacco e ossidazioni
 - pulitura con impiego di spazzole per l'eliminazione di residui di polvere

- applicazione di una ripresa di zincante per carpenteria metallica eseguita con epossidicobicomponente
 - pitturazione mediante applicazione di smalto ferromicaeo in due mani . L'intervallo di tempo tra le due mani dovrà essere quello indicato dalle schede tecniche anche in relazione alle condizioni climatiche di temperatura e di umidità presenti al momento dell'applicazione.

4. Verifica dell'impermeabilizzazione sui tre lati del lucernario con la terrazza e se necessario rifacimento dell'impermeabilizzazione stessa mediante:
